# 無人機整合熱像儀與相機於混凝土橋梁內部劣化檢測之可行性評估

王豐良  
健行科技大學應用空間資訊系助理教授

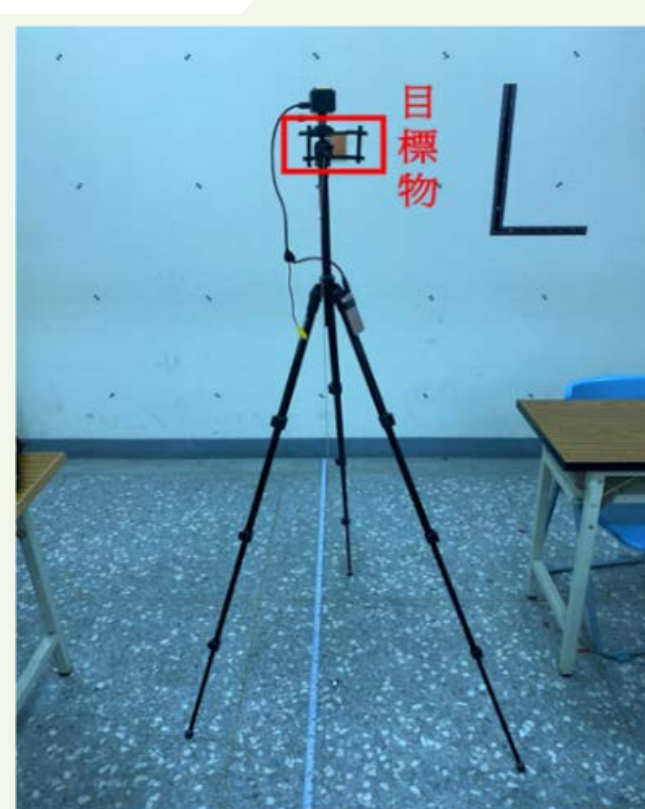
距離與溫度量測值之關係圖

- 無人機整合熱像儀與相機於混凝土橋梁進行受損檢測，能找出外部裂縫受損、鋼筋裸露、混凝土剝落及牆面內部潛在問題區域及受損區塊，及早進行維護及補強作業，確保橋梁使用的安全及品質。
- 熱像儀隨著拍攝距離的增加，影像中的目標物也會逐漸模糊，以及目標物及背景之反射率差異等原因，可能使得熱像儀所量測之溫度精度下降，因此無人機搭載熱像儀接近待測物可相對提高檢測精度。
- 採用雙峰法二值化圖像分割時，溫度值相較於熱影像檢測溫差效果更好，於距離兩公尺量測10.8cm之陶瓷目標物時，誤差可優於 $\pm 1.2\text{cm}$ ，建議後續可分別針對其量測精度進一步研究與討論。

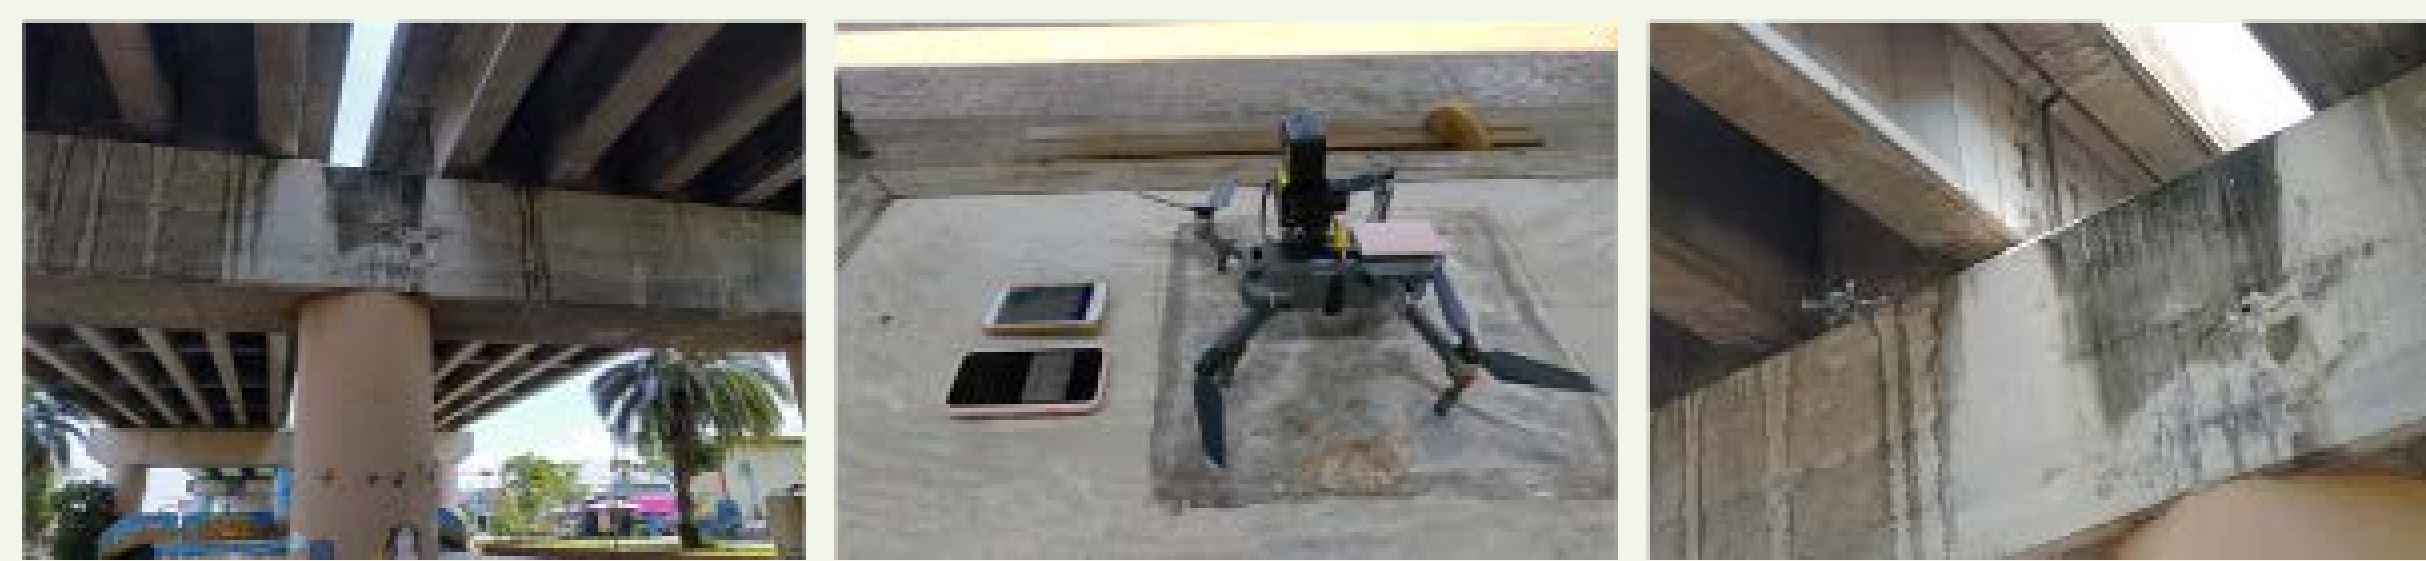
拍攝橋梁現場圖
