# 老街風險管理之研究-以淡水老街為例

## 摘要

本研究擬針對新北市淡水區中正路一帶的淡水老街透過實地勘查，分析淡水老街街道狀況、建築物特性、交通、消防栓形式及概況等火災搶救風險因子，並徵詢資深一線消防帶隊官的實務經驗與意見，以研究一旦淡水老街發生火災事故時，要如何利用現有的消防人員、車輛及配置，精進目前的搶救效率，並與轄區消防單位兵棋推演、實際到達現場進行實兵演練，消防單位模擬現場車輛及人力部署，將現有的搶救模式作探討及風險管理，精進現行的火災搶救作為，作為消防機關針對淡水老街或類似環境在火災搶救上之參考依據。

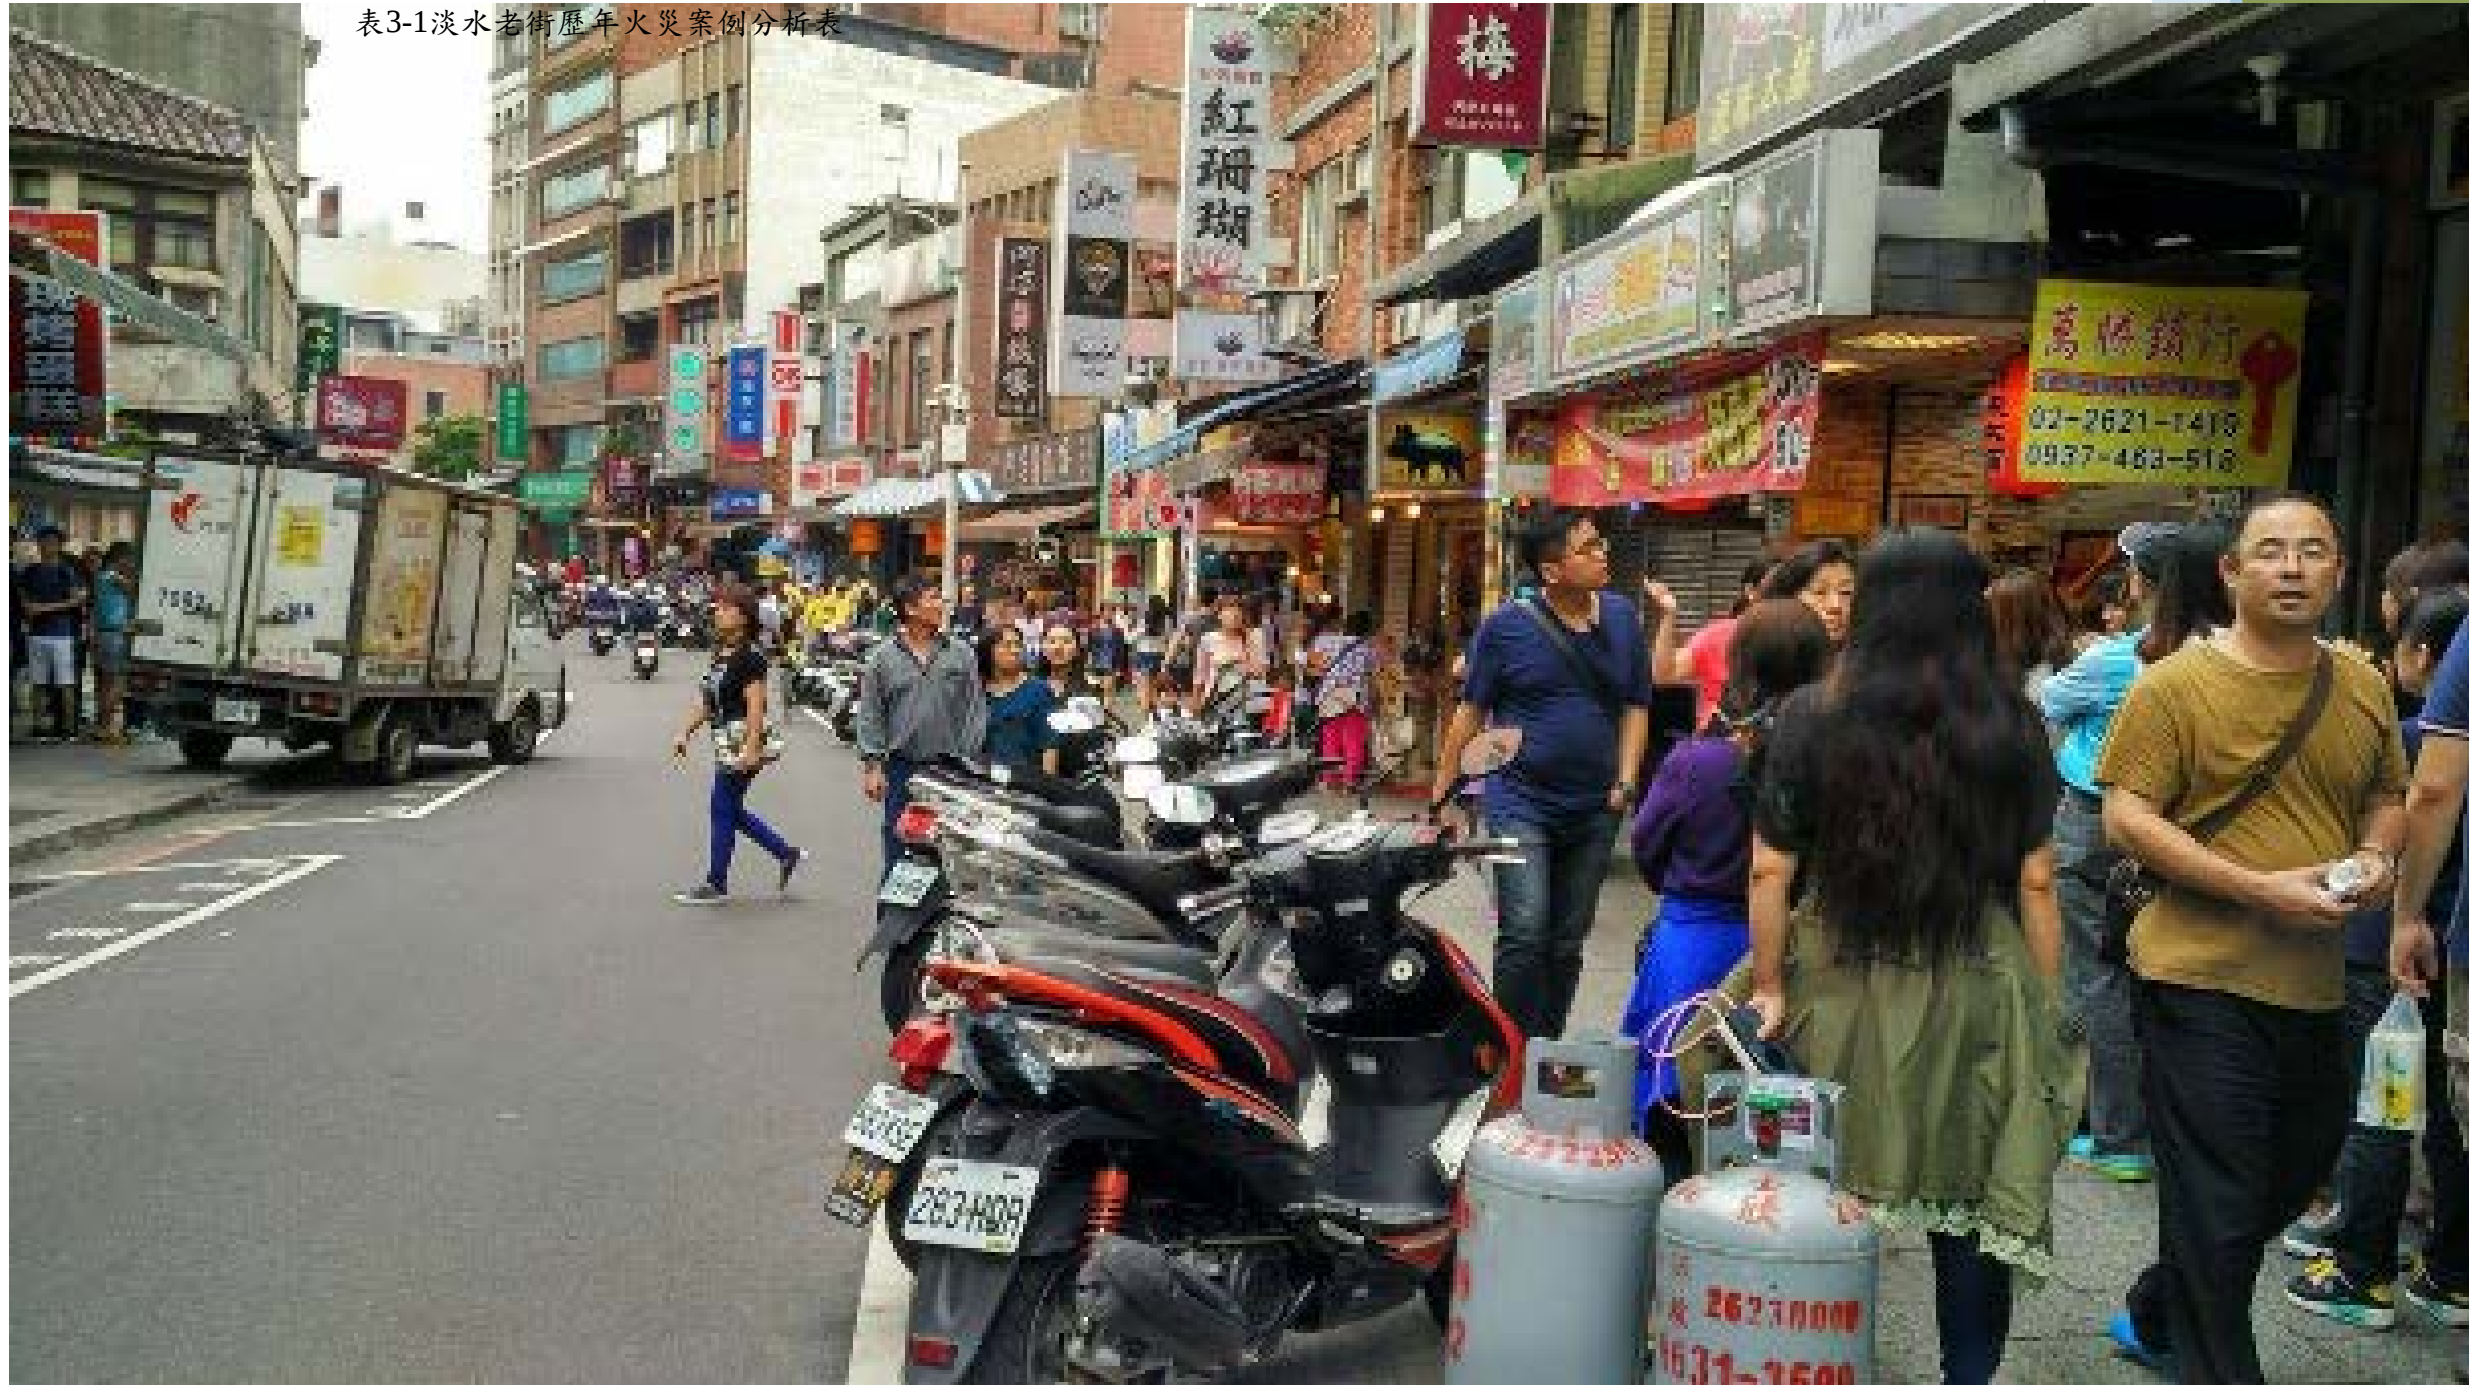
淡水觀光老街每逢例假日往往會湧入人山人海的遊客，淡水河畔及淡水老街至漁人碼頭都是遊客踏足之地，又僅一主要幹道『中正東路』貫穿，所以常常導致交通擁擠，交通阻塞造成車輛無法動彈，如果發生不幸發生火災，大量人潮難以疏散，所以新北市政府在推廣觀光休閒活動的同時，也不斷在考驗著救災人員與現場相關人員的應變能力。

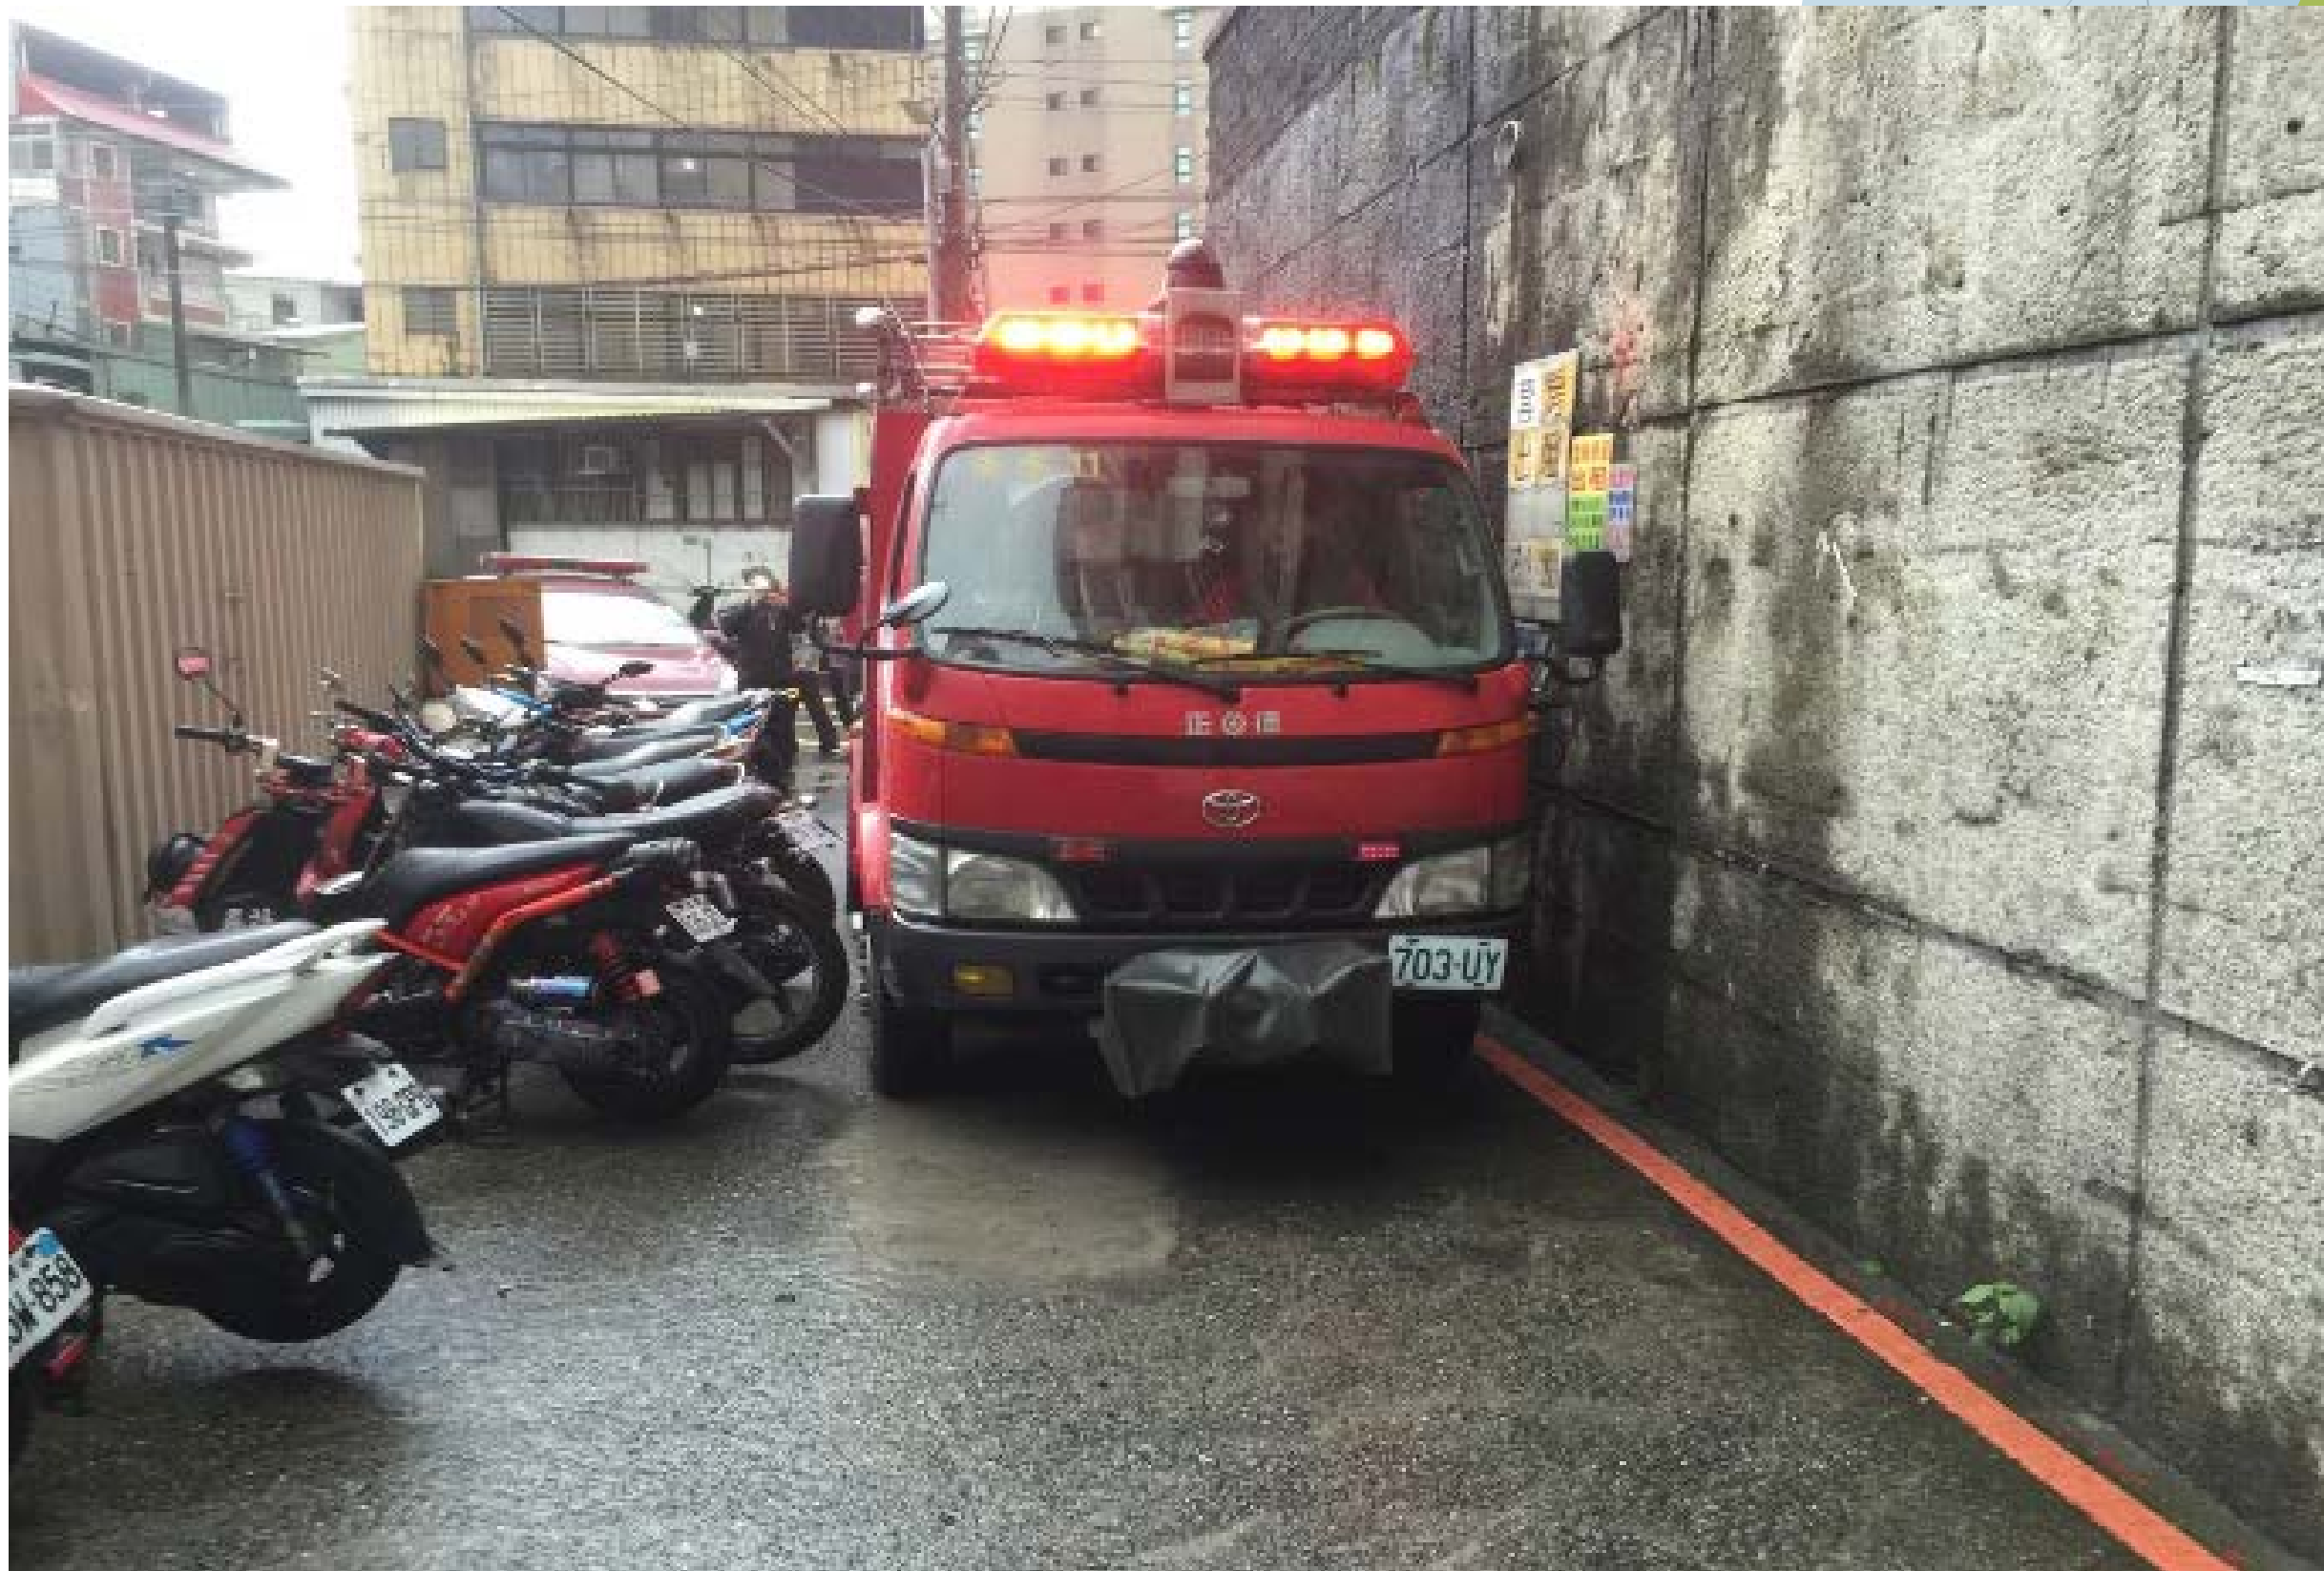
如前段所述，淡水觀光老街逢假日往往人滿為患，加上中正路寬度不大，僅能勉強容納一台消防車輛單向行駛，向外延伸的巷弄有多數寬度甚至未達3公尺，如再加上路邊停放的機車、招牌等因素，消防車輛行駛老街內，將會受於諸多限制，減緩行駛速度，甚至因空間受限無法轉彎，造成前往救災途中，動彈不得，反而成為阻力，嚴重影響救災效率。
